Lindesplanaden – stadens gröna ryggrad

Trädens kondition

Lindarna vid Esplanaden i Mariehamn

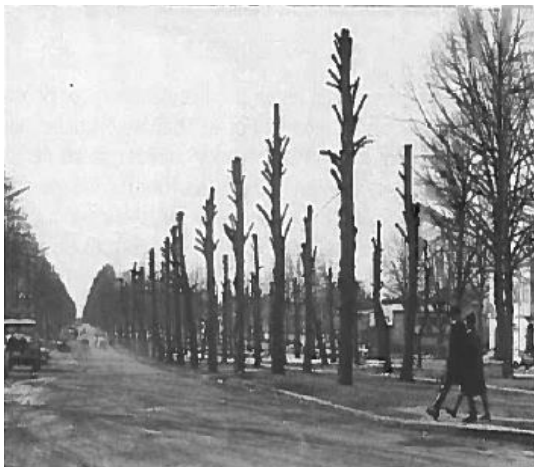
För ca 50 år sen hamlades lindarna enligt dåtida principer vilket är orsaken till de problem vi har idag med träden. Lindarna stympades kraftigt vilket bidragit till rötangrepp i de stora såren, speciellt vid toppkapningen. Röta är svampangrepp på ved och försvagar trädet. Nerbrytningssvampen har kommit in i trädet via skador på barken som trädet inte kunnat läka inom rimlig tid eller via rotskador som orsakats av grävning.

Esplanadens hamlade lindar på 60-talet

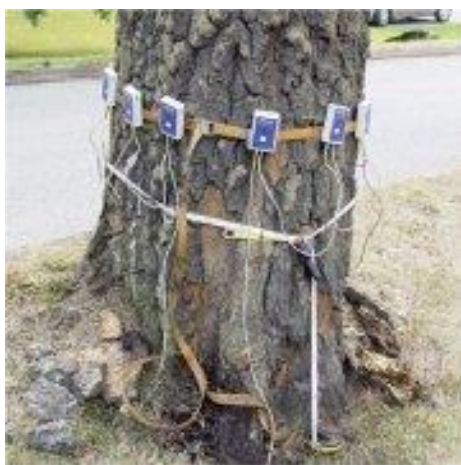
Vissa utvalda träd har genomgått ultraljudsundersökning år 2008 med Picus Sonic Tomograph. Efter en okulär besiktning där man misstänker större rötangrepp kan man med ultraljudsundersökning se hur stor procent av veden som är frisk eller murken inom ett visst område på stammen.
